# Asbestinventaris

Projectomschrijving : Residentie St. - Georges - gemeenschappelijke delen  
De Wielingen 16  
8300 Knokke

Datum verslag : 16 maart 2020  
Versienummer : 01  
Dossiernummer : TC2019/as01206  
Uitvoerder : Steven Debruyne

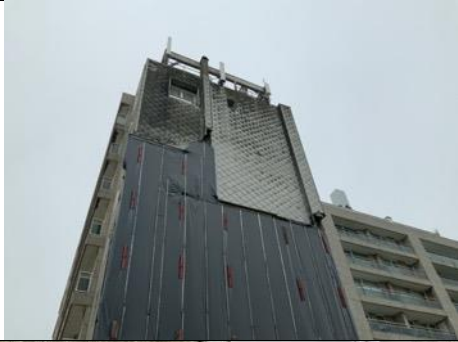
Referentie	Locatie (gebouw - verdieping - lokaal - ...)	Type van toepassing	Bevestiging	Toestand	Geschatte hoeveelheid	Foto	Staaln°
001	Residentie – zijgevel	Leien MGA - Niet bepaald Semi - hechtgebonden	Kennis	Verweerd	80 m <sup>2</sup>

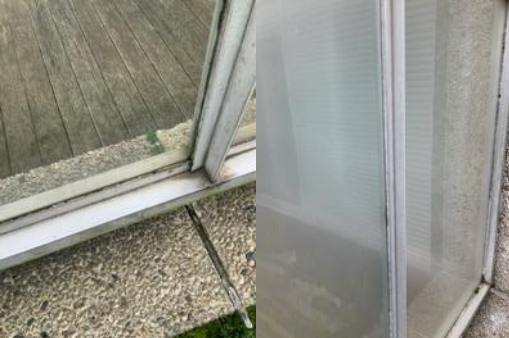
-
002	Glazen terraswanden – dichtingsvoegen glas/aluminium	Mastiek -	Analyse	-	-

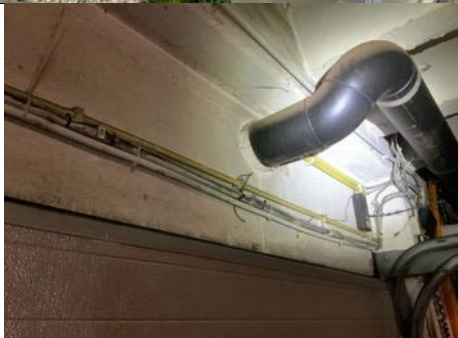
I
003	Kelder - boven ingangspoort	Doorvoerbuis MGA - Niet bepaald Semi - hechtgebonden	Kennis	Verweerd	I stuk van 40 cm

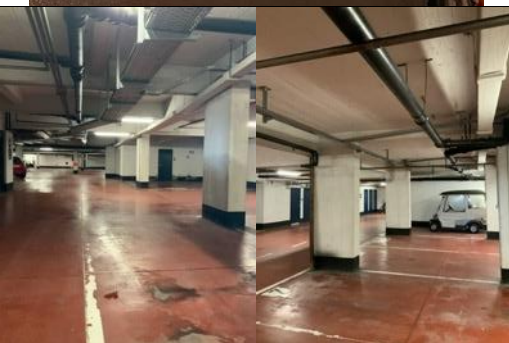
-
004	Kelder – kabelgoot naar HS-cabine	Kabelgoot MGA - Niet bepaald Semi - hechtgebonden	Kennis	Verweerd	75 m

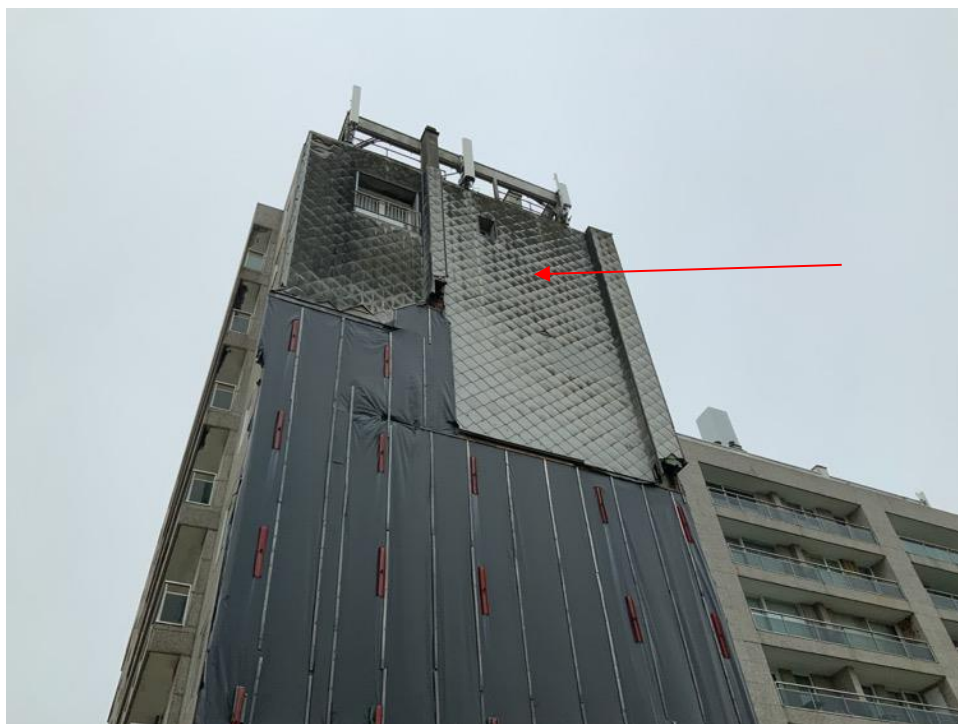
<b>Kenmerken</b>	
Nummer(s) van de toepassing en van de eventuele monsters ervan	001
Type van materiaal	Leien
Exakte plaatsbepaling(en) van het verdachte materiaal	Residentie – zijgevel
Aantal monsternemingen van het verdachte materiaal en situering van de monsterneming op het verdachte materiaal	Geen
Geschatte hoeveelheid van het verdachte materiaal waarop deze fiche betrekking heeft	80 m <sup>2</sup>
Bevestiging	Geschat op basis van kennis van het materiaal
Toestand van degradatie, eventuele beschadigingen en omvang ervan	Verweerd en beschadigd
Eventuele opmerkingen	-
<b>Conclusie</b>	
<b>Aanwezigheid of afwezigheid van asbest</b>	<b>Asbesthoudend</b>
Staalnummer	-
Type asbest	MGA, type niet bepaald
Hechtgebonden / Losgebonden	Semi-hechtgebonden
Blootstellingsrisico	Matig
Voorgestelde beheersmaatregelen	-
Voorgestelde verwijderingswijze	Eenvoudige handelingen met bijkomende maatregelen
3-delige code	221

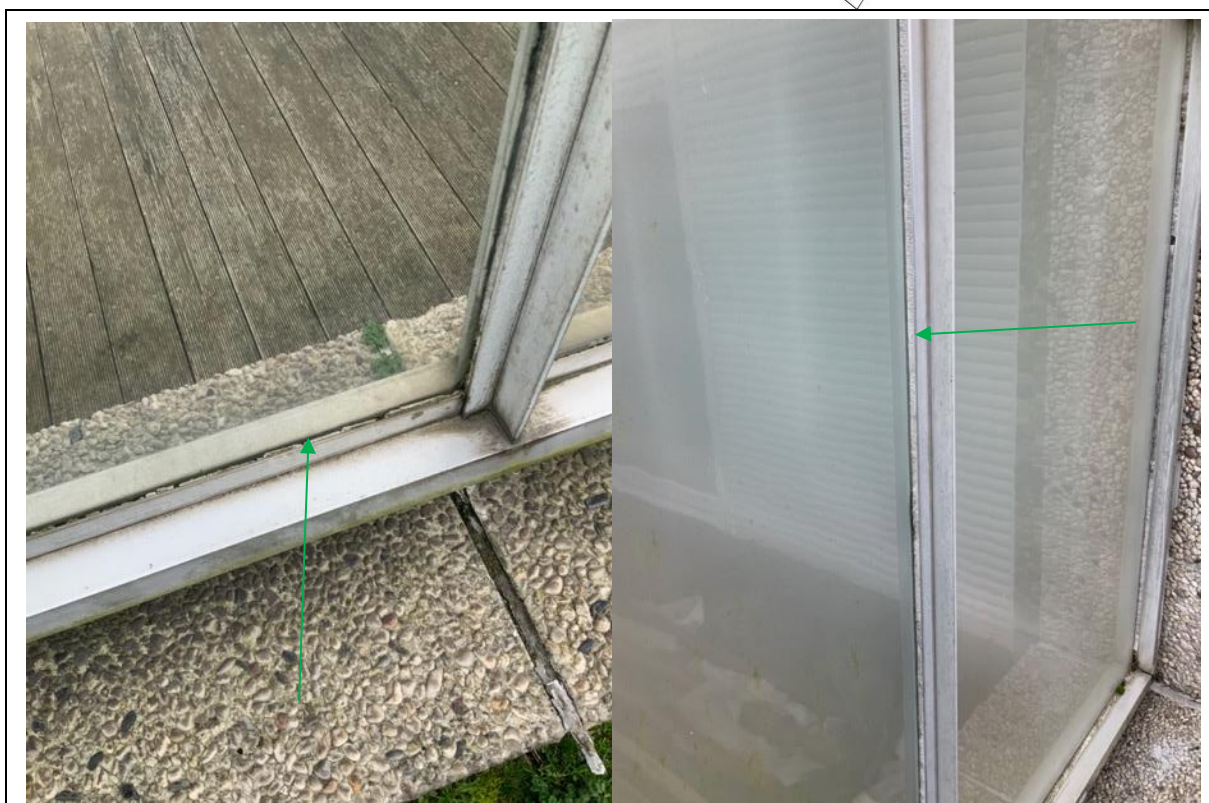
Nummer(s) van de toepassing en van de eventuele monsters ervan	002
Type van materiaal	Mastiek
Exacte plaatsbepaling(en) van het verdachte materiaal	Glazen terraswanden – dichtingsvoegen glas/aluminium
Aantal monsternemingen van het verdachte materiaal en situering van de monsterneming op het verdachte materiaal	1
Geschatte hoeveelheid van het verdachte materiaal waarop deze fiche betrekking heeft	n.v.t.
Bevestiging	Vastgesteld aan de hand van een analyse
Toestand van degradatie, eventuele beschadigingen en omvang ervan	n.v.t.
Eventuele opmerkingen	-

<b>Aanwezigheid of afwezigheid van asbest</b>	<b>Niet-asbesthoudend</b>
Staalnummer	1
Type asbest	n.v.t.
Hechtgebonden / Losgebonden	n.v.t.
Blootstellingsrisico	n.v.t.
Voorgestelde beheersmaatregelen	n.v.t.
Voorgestelde verwijderingswijze	n.v.t.
3-delige code	000

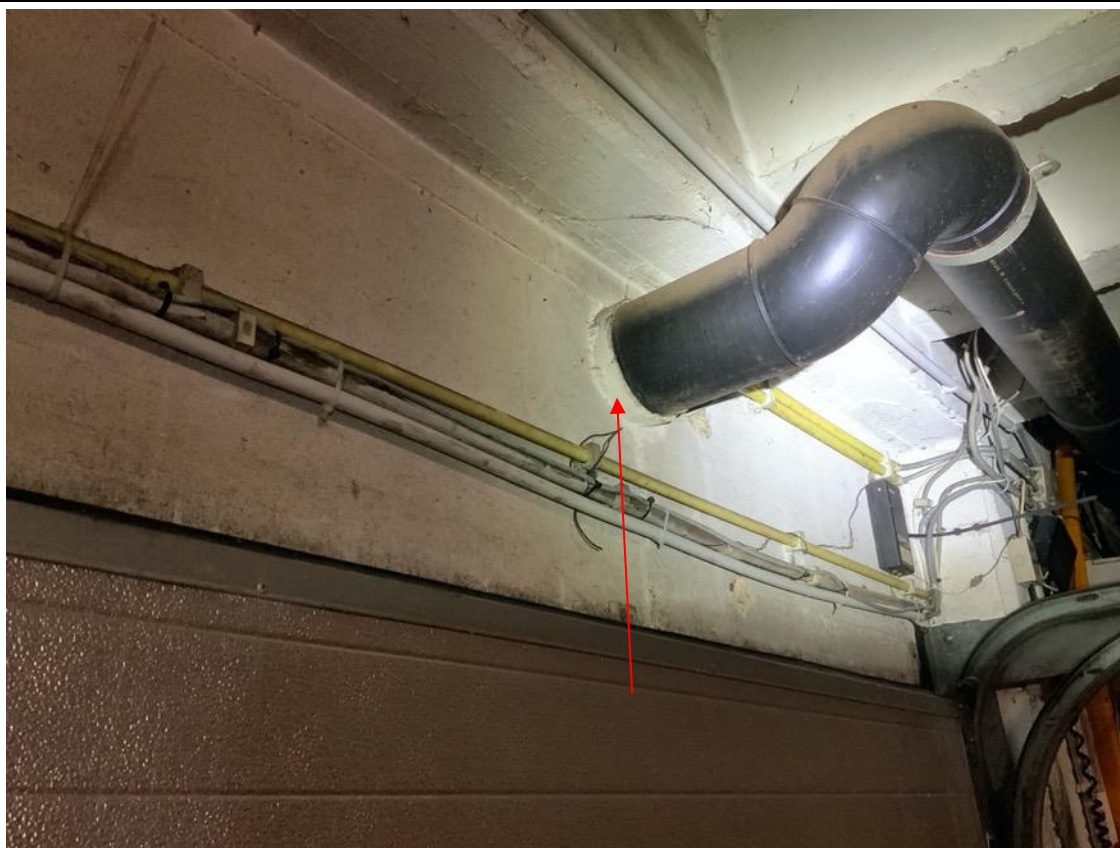
Nummer(s) van de toepassing en van de eventuele monsters ervan	003
Type van materiaal	Doorvoerbuis
Exacte plaatsbepaling(en) van het verdachte materiaal	Kelder - boven ingangspoort
Aantal monsternemingen van het verdachte materiaal en situering van de monsterneming op het verdachte materiaal	Geen
Geschatte hoeveelheid van het verdachte materiaal waarop deze fiche betrekking heeft	1 stuk van 40 cm
Bevestiging	Geschat op basis van kennis van het materiaal
Toestand van degradatie, eventuele beschadigingen en omvang ervan	Verweerd
Eventuele opmerkingen	-

<b>Aanwezigheid of afwezigheid van asbest</b>	<b>Asbesthoudend</b>
Staalnummer	-
Type asbest	MGA, type niet bepaald
Hechtgebonden / Losgebonden	Semi-hechtgebonden
Blootstellingsrisico	Matig
Voorgestelde beheersmaatregelen	-
Voorgestelde verwijderingswijze	Eenvoudige handelingen met bijkomende maatregelen
3-delige code	221

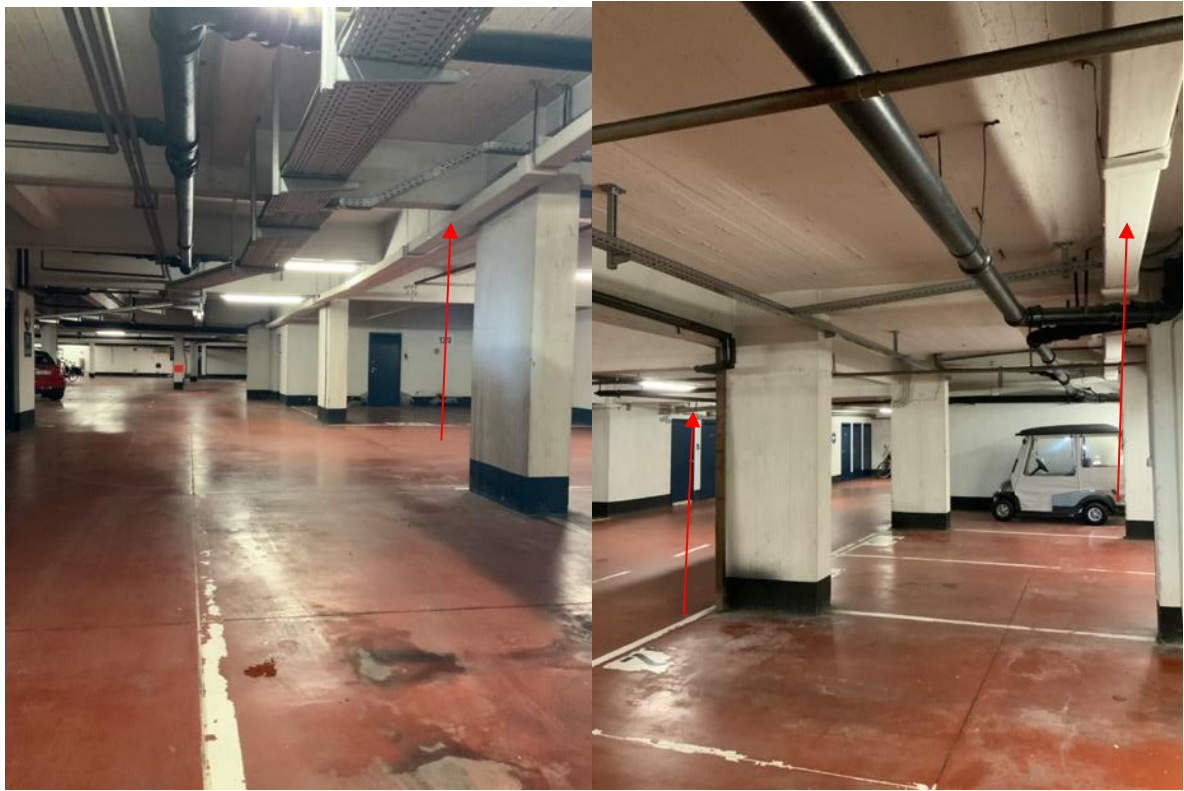
Nummer(s) van de toepassing en van de eventuele monsters ervan	004
Type van materiaal	Kabelgoot
Exacte plaatsbepaling(en) van het verdachte materiaal	Kelder – kabelgoot naar HS-cabine
Aantal monsternemingen van het verdachte materiaal en situering van de monsterneming op het verdachte materiaal	Geen
Geschatte hoeveelheid van het verdachte materiaal waarop deze fiche betrekking heeft	75 m
Bevestiging	Geschat op basis van kennis van het materiaal
Toestand van degradatie, eventuele beschadigingen en omvang ervan	Verweerd
Eventuele opmerkingen	-

<b>Aanwezigheid of afwezigheid van asbest</b>	<b>Asbesthoudend</b>
Staalnummer	-
Type asbest	MGA, type niet bepaald
Hechtgebonden / Losgebonden	Semi-hechtgebonden
Blootstellingsrisico	Matig
Voorgestelde beheersmaatregelen	-
Voorgestelde verwijderingswijze	Eenvoudige handelingen met bijkomende maatregelen
3-delige code	221

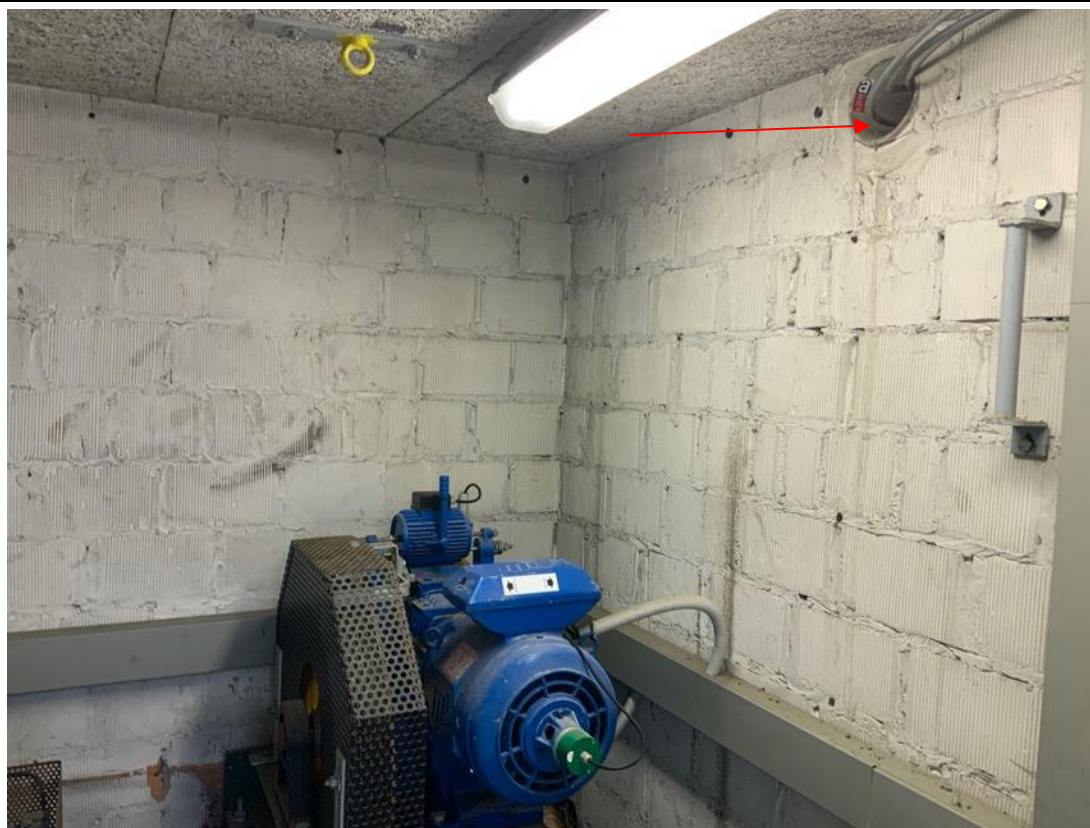
Nummer(s) van de toepassing en van de eventuele monsters ervan	005
Type van materiaal	Verluchtingsbuis
Exacte plaatsbepaling(en) van het verdachte materiaal	Dak – liftmachinekamers A, C en D – doorvoer muur
Aantal monsternemingen van het verdachte materiaal en situering van de monsterneming op het verdachte materiaal	Geen
Geschatte hoeveelheid van het verdachte materiaal waarop deze fiche betrekking heeft	5 stuks van 30 cm
Bevestiging	Geschat op basis van kennis van het materiaal
Toestand van degradatie, eventuele beschadigingen en omvang ervan	Verweerd
Eventuele opmerkingen	-

<b>Aanwezigheid of afwezigheid van asbest</b>	<b>Asbesthoudend</b>
Staalnummer	-
Type asbest	MGA, type niet bepaald
Hechtgebonden / Losgebonden	Semi-hechtgebonden
Blootstellingsrisico	Matig
Voorgestelde beheersmaatregelen	-
Voorgestelde verwijderingswijze	Eenvoudige handelingen met bijkomende maatregelen
3-delige code	221

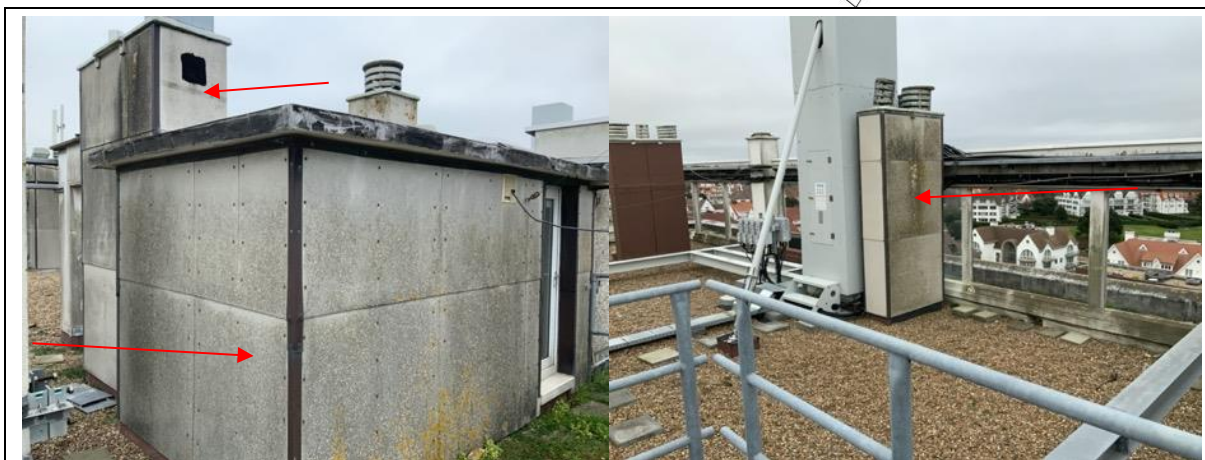
Nummer(s) van de toepassing en van de eventuele monsters ervan	006
Type van materiaal	Vlakke platen
Exacte plaatsbepaling(en) van het verdachte materiaal	Dak – liftmachinekamers – wandbekleding buitenkant Dak – schouwen - wandbekleding
Aantal monsternemingen van het verdachte materiaal en situering van de monsterneming op het verdachte materiaal	Geen
Geschatte hoeveelheid van het verdachte materiaal waarop deze fiche betrekking heeft	60 m <sup>2</sup>
Bevestiging	Geschat op basis van kennis van het materiaal
Toestand van degradatie, eventuele beschadigingen en omvang ervan	Verweerd
Eventuele opmerkingen	-

<b>Aanwezigheid of afwezigheid van asbest</b>	<b>Asbesthoudend</b>
Staalnummer	-
Type asbest	MGA, type niet bepaald
Hechtgebonden / Losgebonden	Semi-hechtgebonden
Blootstellingsrisico	Matig
Voorgestelde beheersmaatregelen	-
Voorgestelde verwijderingswijze	Eenvoudige handelingen met bijkomende maatregelen
3-delige code	221

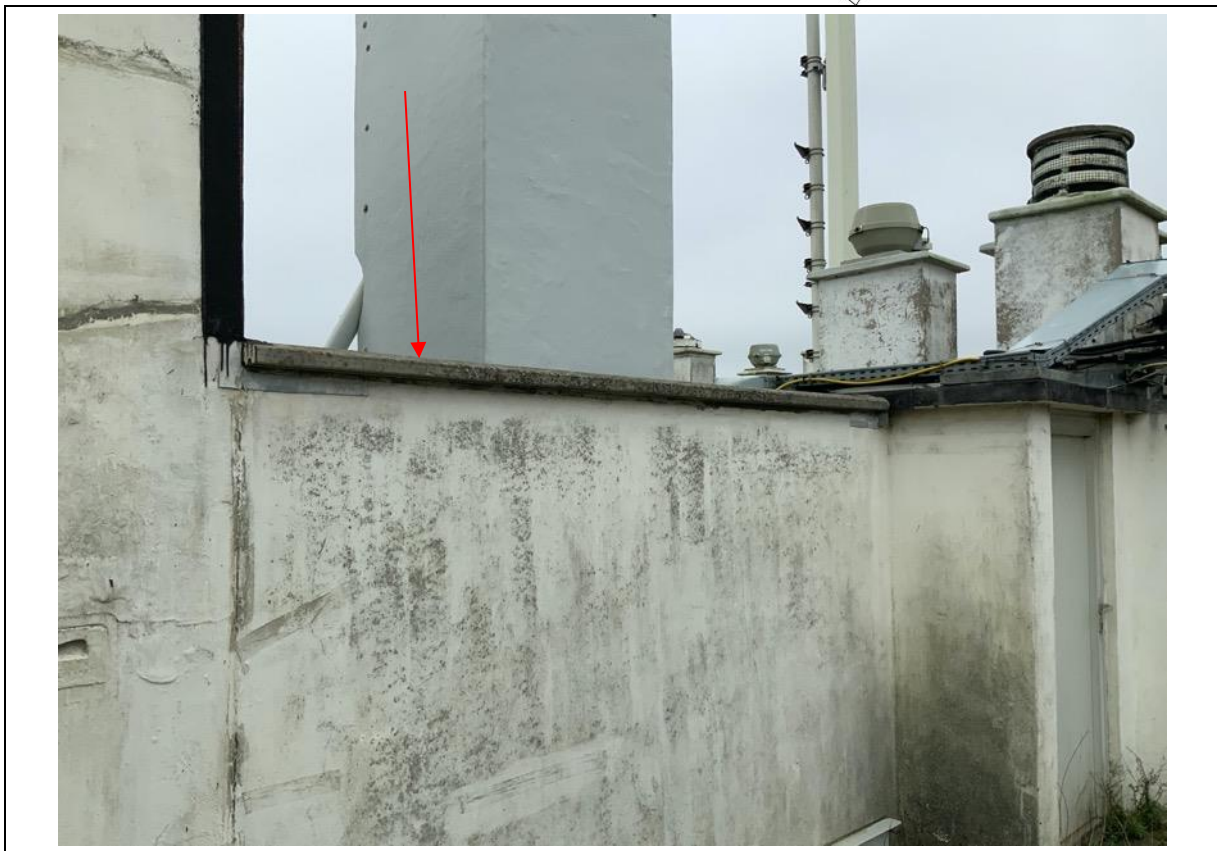
Nummer(s) van de toepassing en van de eventuele monsters ervan	007
Type van materiaal	Dekstenen
Exacte plaatsbepaling(en) van het verdachte materiaal	Dak – ter hoogte van liftmachinekamer C
Aantal monsternemingen van het verdachte materiaal en situering van de monsterneming op het verdachte materiaal	Geen
Geschatte hoeveelheid van het verdachte materiaal waarop deze fiche betrekking heeft	25 m
Bevestiging	Geschat op basis van kennis van het materiaal
Toestand van degradatie, eventuele beschadigingen en omvang ervan	Verweerd
Eventuele opmerkingen	-

<b>Aanwezigheid of afwezigheid van asbest</b>	<b>Asbesthoudend</b>
Staalnummer	-
Type asbest	MGA, type niet bepaald
Hechtgebonden / Losgebonden	Semi-hechtgebonden
Blootstellingsrisico	Matig
Voorgestelde beheersmaatregelen	-
Voorgestelde verwijderingswijze	Eenvoudige handelingen met bijkomende maatregelen
3-delige code	221

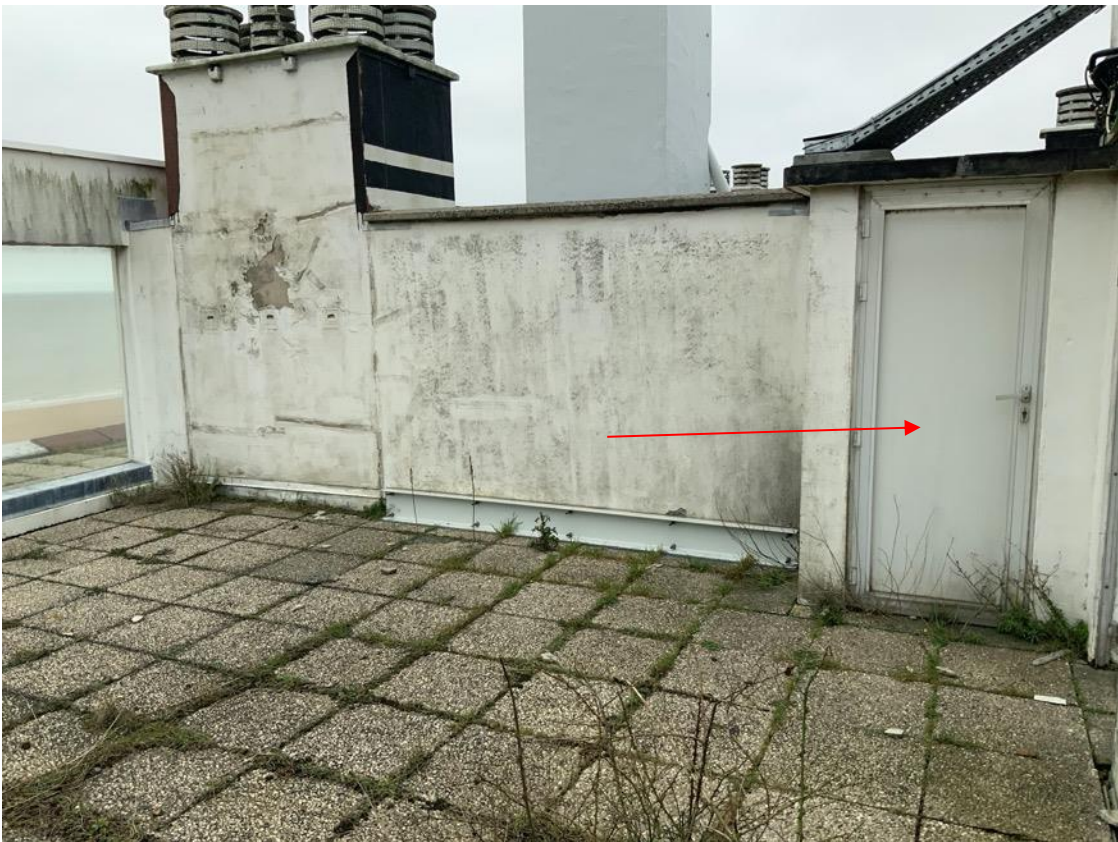
Nummer(s) van de toepassing en van de eventuele monsters ervan	008
Type van materiaal	Deurpaneel
Exacte plaatsbepaling(en) van het verdachte materiaal	Dak – deur naast liftmachinekamer C
Aantal monsternemingen van het verdachte materiaal en situering van de monsterneming op het verdachte materiaal	Geen
Geschatte hoeveelheid van het verdachte materiaal waarop deze fiche betrekking heeft	1 stuk – 2 m <sup>2</sup>
Bevestiging	Geschat op basis van kennis van het materiaal
Toestand van degradatie, eventuele beschadigingen en omvang ervan	Verweerd
Eventuele opmerkingen	-

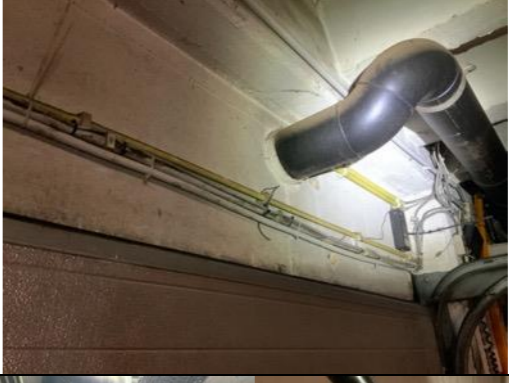
Eenvoudige handelingen met bijkomende maatregelen
003	Kelder - boven ingangspoort	Doorvoerbuis MGA - Niet bepaald Semi - hechtgebonden	Verweerd	Het weghalen van het asbesthoudend materiaal zoals voorgeschreven in de regelgeving of het aanbrengen van een luchtdichte bescherming rond het materiaal.	Lange termijn	Het weghalen van het asbesthoudend materiaal zoals voorgeschreven in de regelgeving of het aanbrengen van een luchtdichte bescherming rond het materiaal.	Lange termijn	40 cm

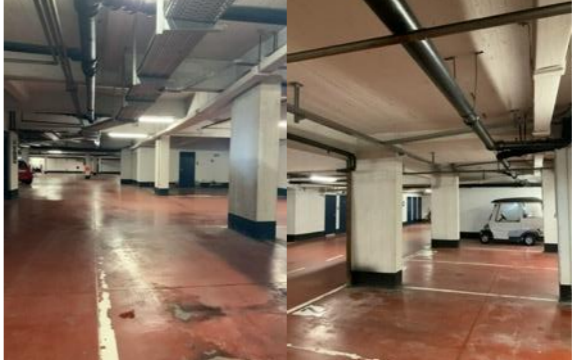
004	Kelder – kabelgoot naar HS-cabine	Kabelgoot MGA - Niet bepaald Semi - hechtgebonden	Verweerd	Het weghalen van het asbesthoudend materiaal zoals voorgeschreven in de regelgeving of het aanbrengen van een luchtdichte bescherming rond het materiaal.	Lange termijn	Het weghalen van het asbesthoudend materiaal zoals voorgeschreven in de regelgeving of het aanbrengen van een luchtdichte bescherming rond het materiaal.	Lange termijn	75 m

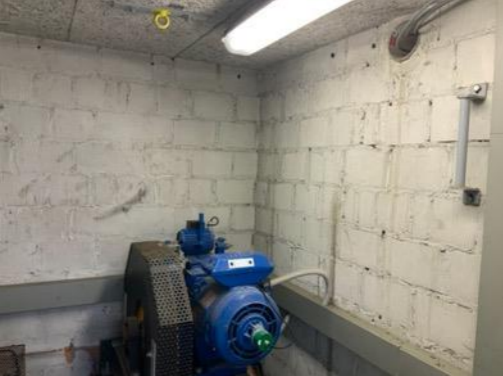
005	Dak – liftmachinekamers A, C en D – doorvoer muur	Verluchtingsbuis MGA - Niet bepaald Semi - hechtgebonden	Verweerd	Het weghalen van het asbesthoudend materiaal zoals voorgeschreven in de regelgeving of het aanbrengen van een luchtdichte bescherming rond het materiaal.	Lange termijn	Het weghalen van het asbesthoudend materiaal zoals voorgeschreven in de regelgeving of het aanbrengen van een luchtdichte bescherming rond het materiaal.	Lange termijn	5 stuks van 30cm

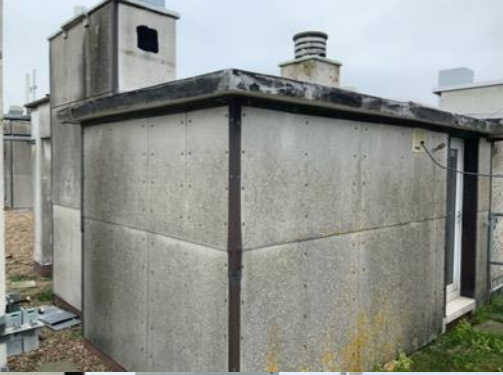
Eenvoudige handelingen met bijkomende maatregelen
006	Dak – liftmachinekamers – wandbekleding buitenkant Dak – schouwen - wandbekleding	Vlakke platen MGA - Niet bepaald Semi - hechtgebonden	Verweerd	Het weghalen van het asbesthoudend materiaal zoals voorgeschreven in de regelgeving of het aanbrengen van een luchtdichte bescherming rond het materiaal.	Lange termijn	Het weghalen van het asbesthoudend materiaal zoals voorgeschreven in de regelgeving of het aanbrengen van een luchtdichte bescherming rond het materiaal.	Lange termijn	60 m <sup>2</sup>

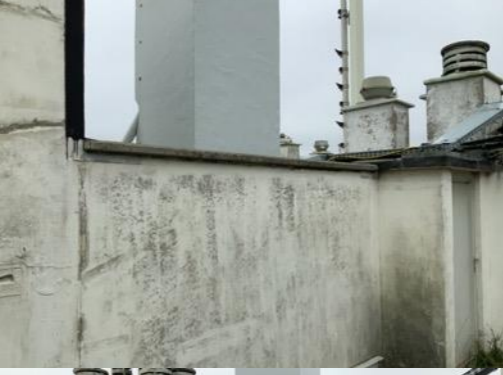
007	Dak – ter hoogte van liftmachinekamer C	Dekstenen MGA - Niet bepaald Semi - hechtgebonden	Verweerd	Het weghalen van het asbesthoudend materiaal zoals voorgeschreven in de regelgeving of het aanbrengen van een luchtdichte bescherming rond het materiaal.	Lange termijn	Het weghalen van het asbesthoudend materiaal zoals voorgeschreven in de regelgeving of het aanbrengen van een luchtdichte bescherming rond het materiaal.	Lange termijn	25 m

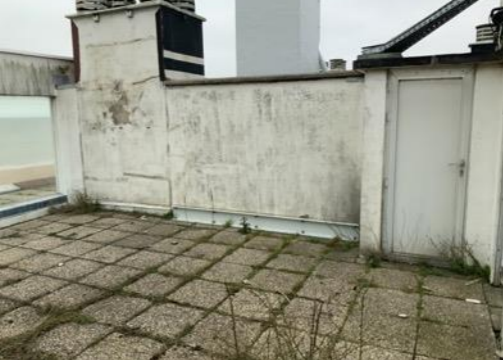
Eenvoudige handelingen met bijkomende maatregelen
008	Dak – deur naast liftmachinekamer C	Deurpaneel MGA - Niet bepaald Semi - hechtgebonden	Verweerd	Het weghalen van het asbesthoudend materiaal zoals voorgeschreven in de regelgeving of het aanbrengen van een luchtdichte bescherming rond het materiaal.	Lange termijn	Het weghalen van het asbesthoudend materiaal zoals voorgeschreven in de regelgeving of het aanbrengen van een luchtdichte bescherming rond het materiaal.	Lange termijn	1 stuk – 2m <sup>2</sup>

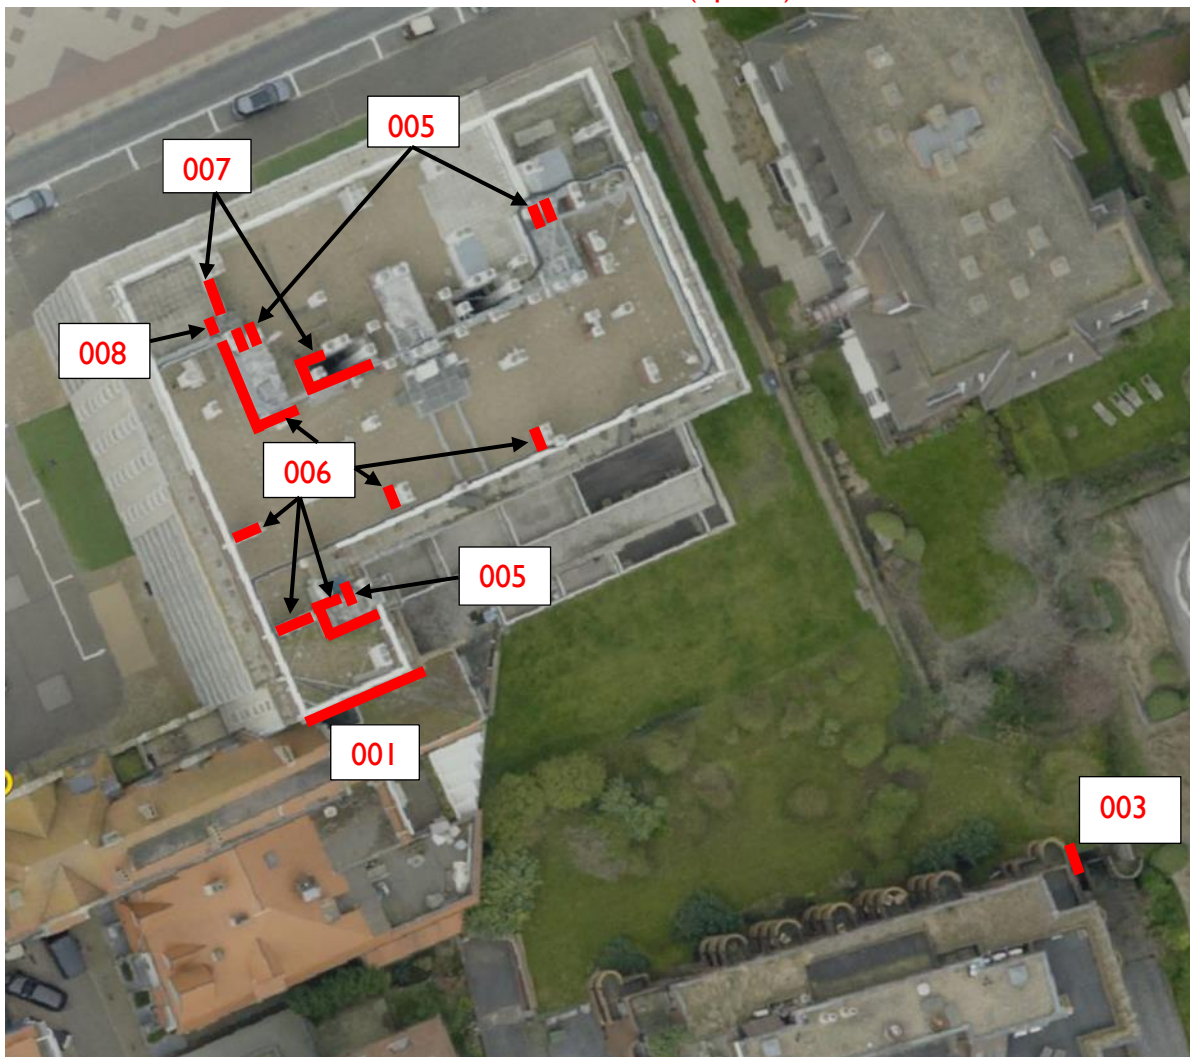
- 001 LEIEN (zijgevel)
- 003 DOORVOER (ondergrondse garage)
- 005 VERLUCHTINGSBUIS (liftmachinekamers op dak)
- 006 WANDPANELEN (schouwen op dak)
- 007 DEKSTENEN (op dak)
- 008 DEURPANEEL (op dak)

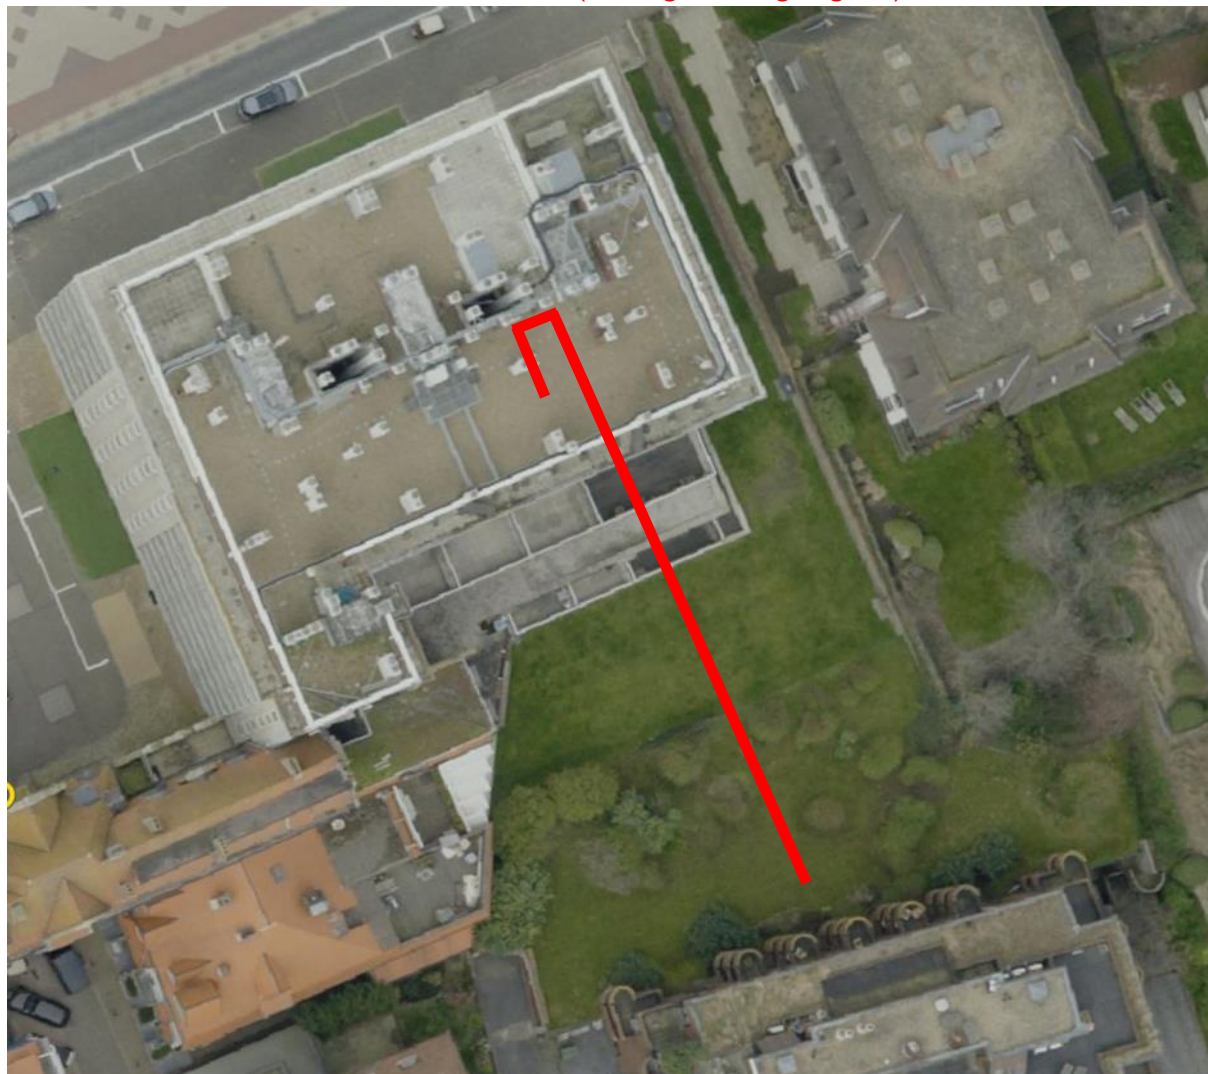
004 KABELGOOT (ondergrondse garage -I)

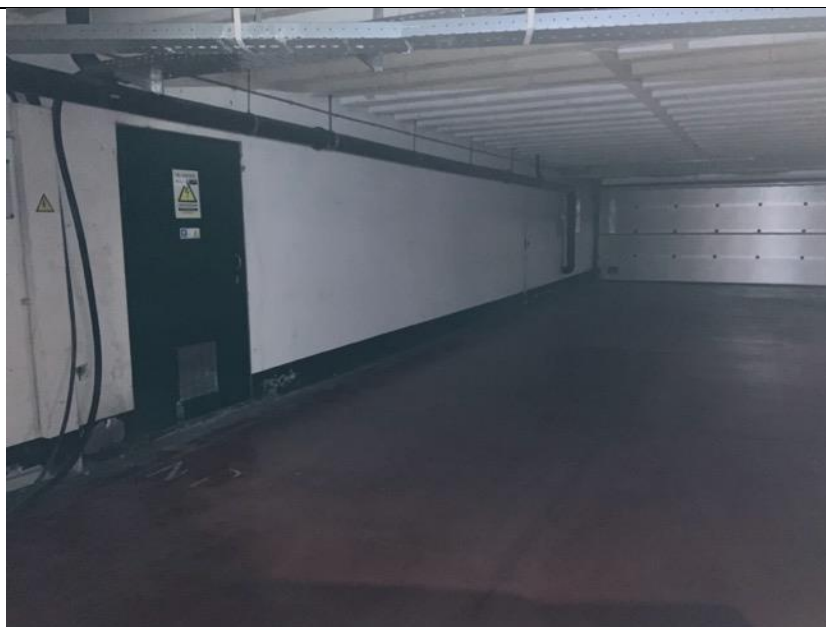
De HS-cabine op -1 is niet toegankelijk. Zodoende kon er niet worden nagegaan of er asbesthoudende scheidingswanden aanwezig zijn.

Foto 12 : niet toegankelijke HS-cabine in ondergrondse parking op -1
