# Asbestinventaris

Projectomschrijving : Residentie St. - Georges - gemeenschappelijke delen  
De Wielingen 16  
8300 Knokke

Datum verslag : 16 maart 2020  
Versienummer : 01  
Dossiernummer : TC2019/as01206  
Uitvoerder : Steven Debruyne

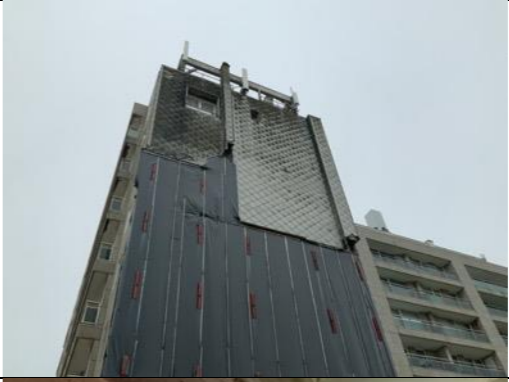
Ref.	Locatie (gebouw - verdieping – lokaal)	Type van toepassing	Toestand	Aanbevelingen / Risico-evaluatie				Geschatte hoeveelheid	Foto	Voorgestelde techniek bij verwijdering*
				Technisch personeel		Niet-technisch personeel				
				Type	Start aanpak	Type	Start aanpak			
001	Residentie – zijgevel	Leien MGA - Niet bepaald Semi - hechtgebonden	Verweerd	Het weghalen van het asbesthoudend materiaal zoals voorgeschreven in de regelgeving of minimale jaarlijkse controle van het asbesthoudende materiaal op mogelijke wijzigingen	Lange termijn	Het weghalen van het asbesthoudend materiaal zoals voorgeschreven in de regelgeving of minimale jaarlijkse controle van het asbesthoudende materiaal op mogelijke wijzigingen	Lange termijn	80 m <sup>2</sup>

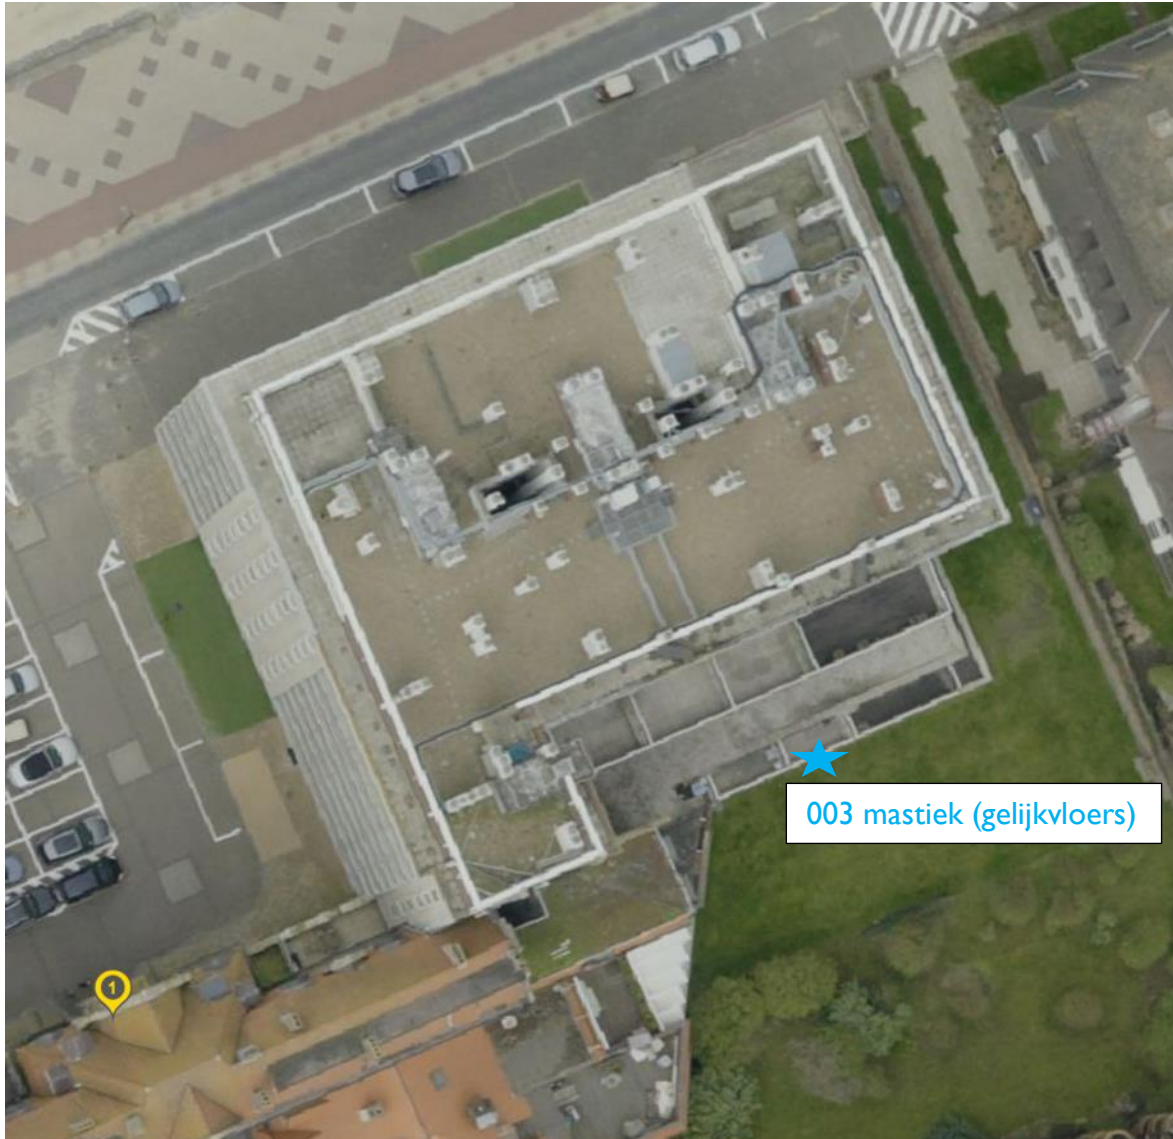
Aanduiding van de staalnames :

- 001 LEIEN (zijgevel)
- 003 DOORVOER (ondergrondse garage)
- 005 VERLUCHTINGSBUIS (liftmachinekamers op dak)
- 006 WANDPANELEN (schouwen op dak)
- 007 DEKSTENEN (op dak)
- 008 DEURPANEEL (op dak)
